Assicurazioni? Prima i controlli

E' UNA PRATICA LARGAMENTE INVASA IN ALTRI PAESI EUROPEI. CHE SOLO OGGI INIZIA A DIFFONDERSI ANCHE IN ITALIA. LE VERIFICHE ISPETTIVE AI FINI DEL RILASCIO DELLE POLIZZE ASSICURATIVE A COPERTURA DEI SISTEMI IMPERMEABILI TRASFORMANO UN ATTO FORMALE IN IMPORTANTE STRUMENTO SOSTANZIALE. A GARANZIA DELLA QUALITÀ DELLE OPERE.

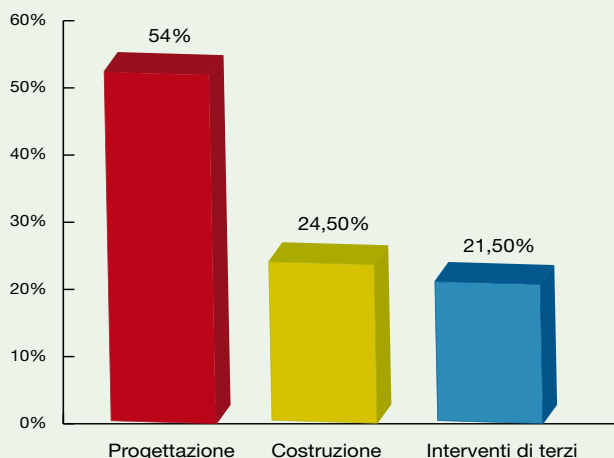
CAUSE CHE HANNO DETERMINATO L'INFILTRAZIONE (LA PROGETTAZIONE INCIDE PER OLTRE IL 50%)

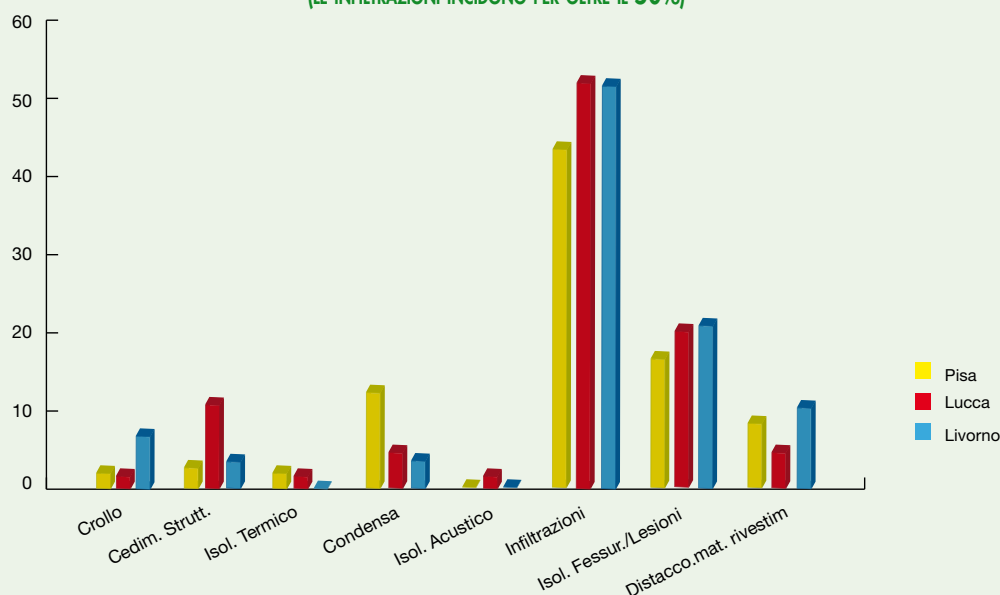
CONTENZIOSI IN EDILIZIA DIVISI PER TIPOLOGIA (LE INFILTRAZIONI INCIDONO PER OLTRE IL 50%)

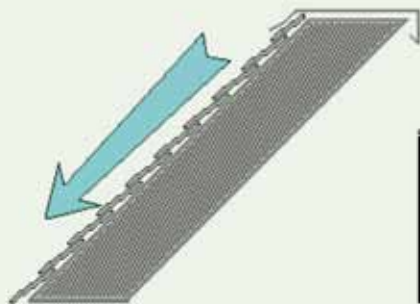
Sistema di copertura discontinuo, funzionante solo con dilavamento d'acqua superficiale

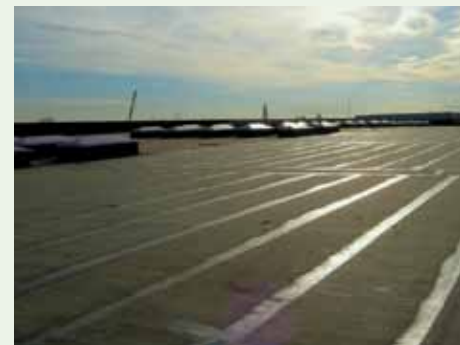
Esempio di sistema di copertura continuo, realizzato con membrane prefabbricate

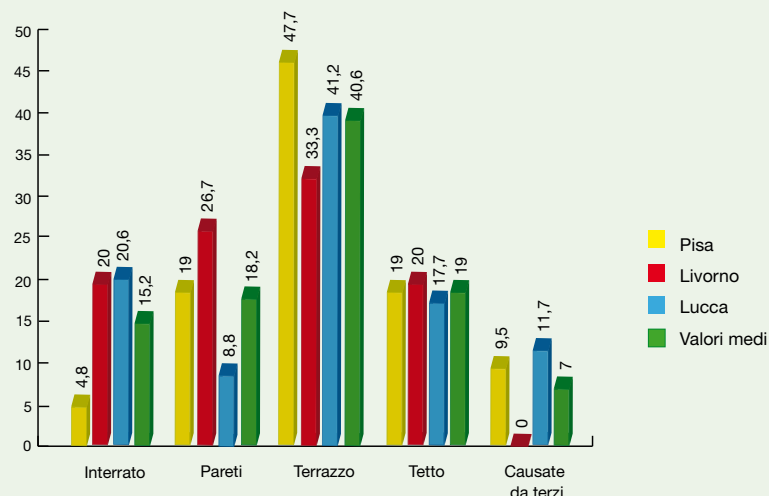
LOCALIZZAZIONE DELLE INFILTRAZIONI (LE COPERTURE/TETTI INCIDONO PER QUASI IL 50%)

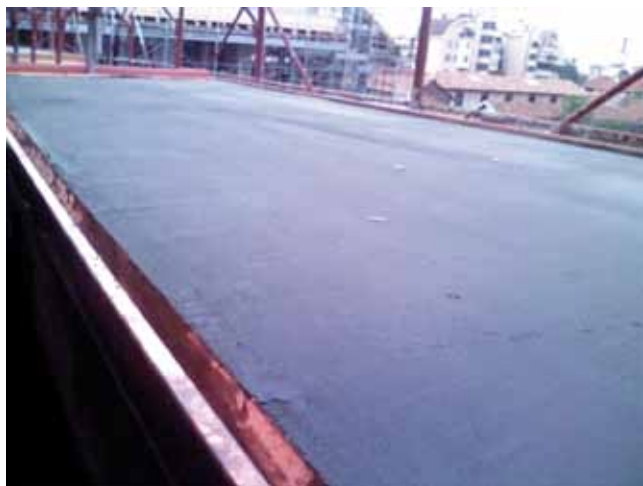
Esempio di sistema di copertura continuo, realizzato con resine cementizie bicomponenti

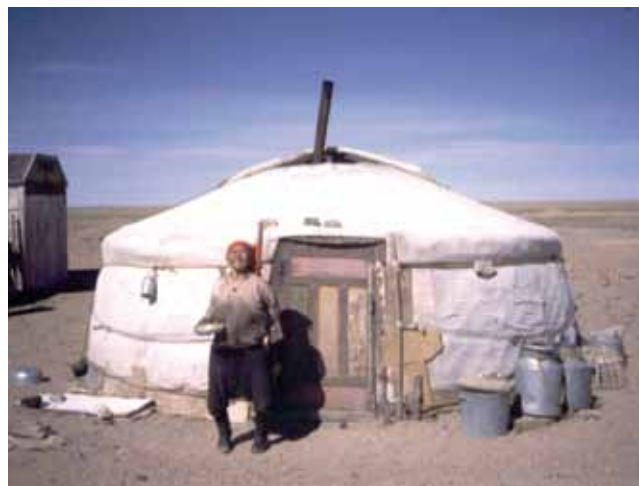
Esempio di sistema di copertura discontinuo, realizzato con pelli e/o teli sovrapposti

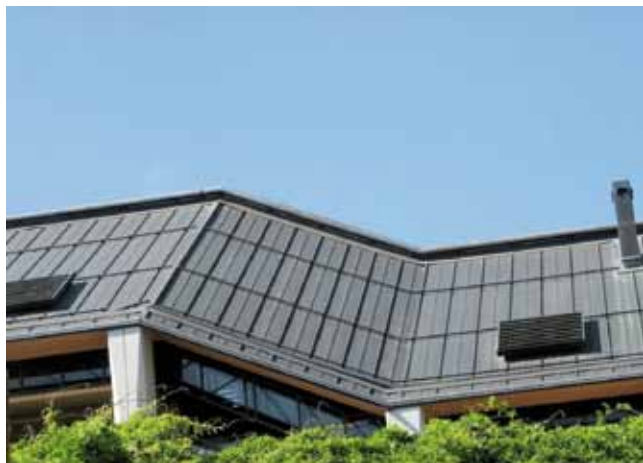
Esempio di sistema di copertura discontinuo, realizzato con lamiera sandwich in rame

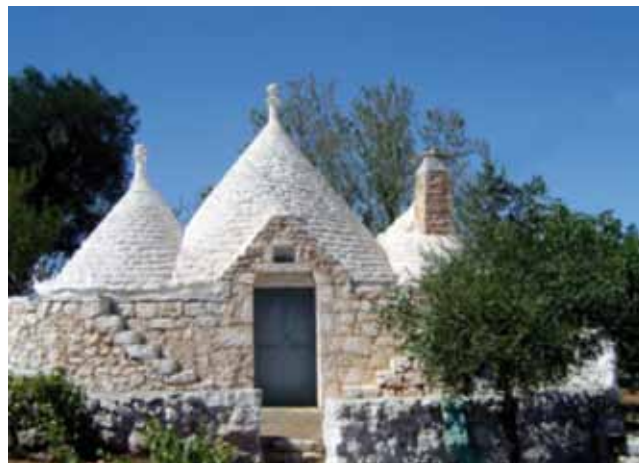
Esempio di sistema di copertura discontinuo, realizzato con lastre di pietra sovrapposte

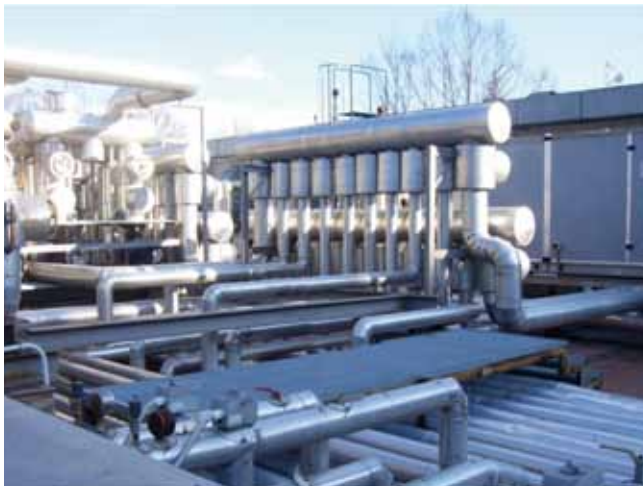
Accessibilità e Manutenibilità: ci vorrebbe un "Puffo" per accedere agli strati impermeabili, sotto gli impianti.

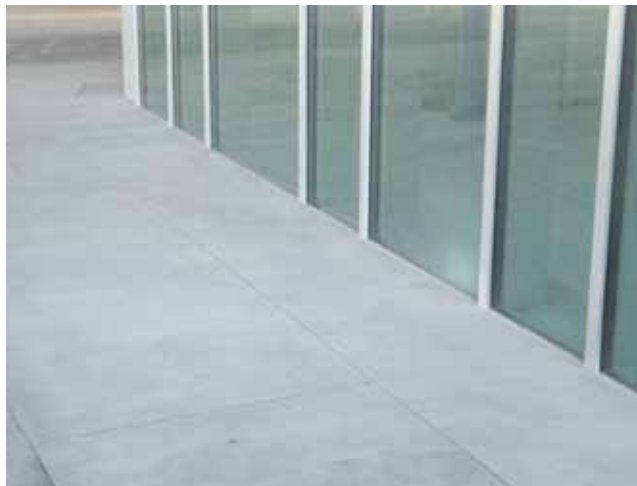
Bello fattibile, ma non funzionale...
